# Estudio mediante SEM/EDS del taladrado en seco de la aleación Ti-6Al-4V

**Resumen** En este artículo se estudia el proceso de taladrado sin fluido de corte, de la aleación Ti6Al4V, comparando dos condiciones de mecanizado, con y sin enfriamiento de herramienta y material entre taladros. El objetivo de este trabajo es analizar la influencia en el desgaste de la herramienta y en la calidad del agujero, del diferente incremento de temperatura originado por trabajar en una u otra condición. Para ello, se realizará análisis SEM/EDS y microscopía óptica de la broca e inspección visual del material.

## Tool wear in the dry drilling of Ti-6Al-4V. A SEM/EDS study

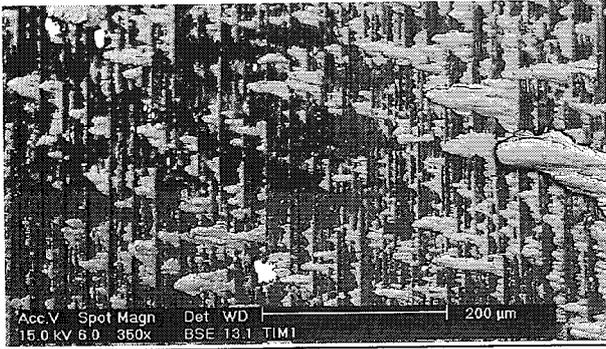
Tras la primera serie de 8 taladros se observó la herramienta al microscopio óptico y electrónico. En la figura 1 se muestra la imagen de electrones retrodispersados correspondiente. Para cada zona con diferente contraste del material se realizó un espectro semicuantitativo por EDS. La zona más oscura corresponde al recubrimiento de la herramienta (TiN), la zona gris son restos de la fase  $\alpha$  de la aleación adherida a la herramienta y la zona blanca corresponde al sustrato de la broca (22 % Co-78 % W) con pérdida del recubrimiento.

El estudio con microscopía óptica confirmó la pérdida del recubrimiento de la herramienta, especialmente en la superficie de desprendimiento, y la adhesión de titanio concentrada en la punta de la herramienta y en la superficie de desprendimiento en la zona exterior de los filos (recrecimiento de filo). También, se observó la oxidación de la superficie de la broca en la zona cercana a la esquina de los filos (zonas de mayor velocidad de corte y por tanto mayor temperatura). Sin embargo, no se observó prácticamente ningún cambio geométrico de la herramienta.

**Figura 1.** Micrografía de la broca después de mecanizar 1 serie de 8 taladros.

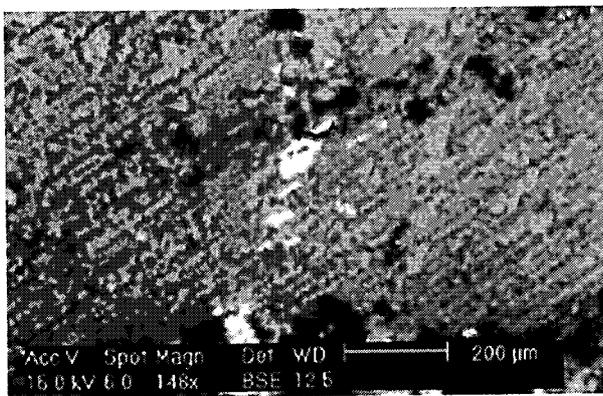
El estudio de la broca después de las siguientes series de taladros mostró un desgaste más avanzado. En algunos taladros se apreciaron esporádicos fogonazos, correspondientes a pequeñas combustiones de la viruta de titanio, que fueron aumentando al realizar más taladros. Esto muestra un progresivo aumento de temperatura en la zona de corte. La figura 2 es una micrografía de la broca, realizada después del mecanizado de 8 series de 8 taladros continuos (mitad de la vida de herramienta). El análisis de la composición indicó que la zona más oscura corresponde a restos contaminantes con alto contenido en carbono debidos a la manipulación de la herramienta al realizar los ensayos; la zona gris clara es aleación adherida, la zona gris oscura corresponde al recubrimiento (TiN); y la zona blanca es material de corte que ha perdido el recubrimiento (esta zona se ha extendido considerablemente).

**Figura 2.** Micrografía de la broca después de mecanizar 8 series de 8 taladros.

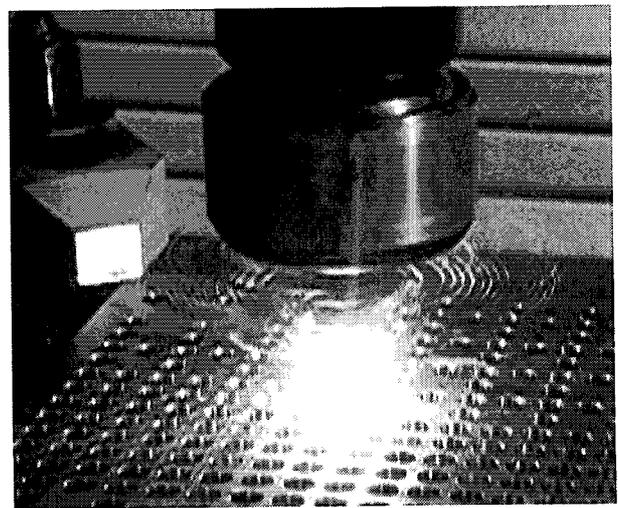
**Figura 3.** Proceso de taladrado con combustión de viruta.

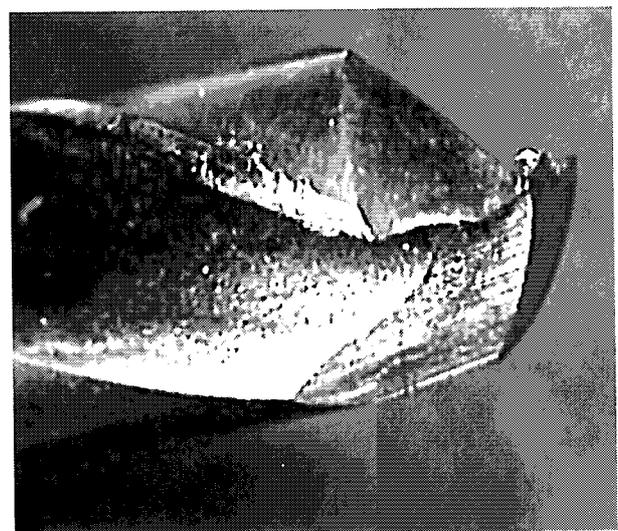
aumento progresivo de la pérdida de recubrimiento, adhesión de titanio y oxidación de la herramienta, mientras la geometría de la broca no sufrió cambios de geometría progresivos significativos (desgaste de flanco, redondeo de filo, etc.). Sin embargo, el deterioro de la herramienta es suficiente para aumentar la generación de calor, llegando a la combustión de la viruta (Fig. 3) a partir del taladro 75 (tiempo de corte 4 min). Este fenómeno perjudica tanto a la broca como al material. A partir del agujero 32 (tiempo de corte 1,7 min) se produjeron roturas en la broca, especialmente en las fajas de la herramienta (Fig. 4), que no querían su sustitución.

**Figura 4.** Broca después de mecanizar 6 series de 8 taladros continuos.

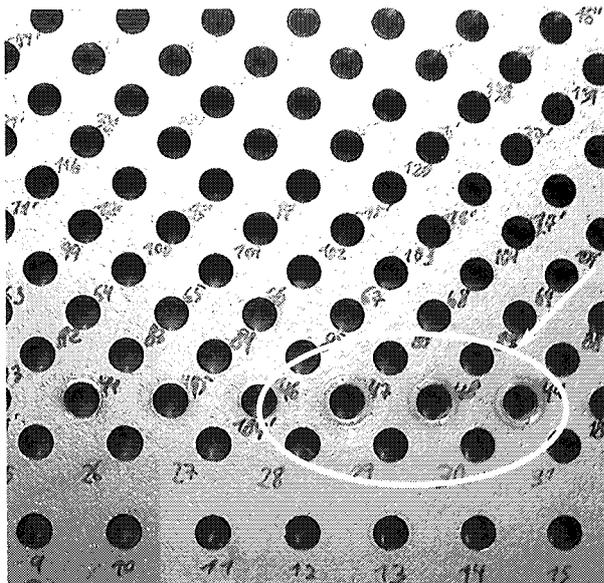
El material circundante a los taladros parece intacto en algunos casos, pero presenta signos acusados de oxidación (Fig. 5) en los agujeros realizados con la broca más desgastada, coincidiendo con aquellos taladros en los que se produce combustión de la viruta. Este efecto es debido a las mayores temperaturas producidas.

**Figura 5.** Fotografía de la placa mecanizada mostrando la entrada de los taladros.

El trabajo realizado pone de manifiesto la influencia de la temperatura en el desgaste de la herramienta y en el daño debido al mecanizado del material. El enfriamiento de la herramienta y del material entre taladros, redundaría en una vida de herramienta más elevada junto con un mejor estado del material mecanizado.

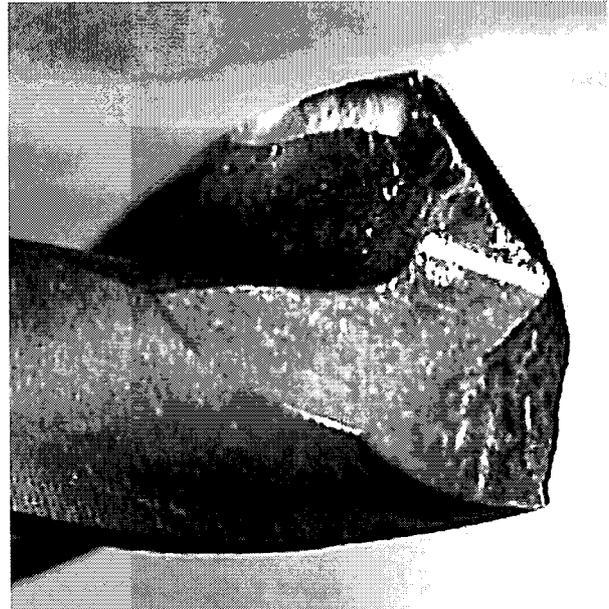
El fin de vida de herramienta se alcanzó como consecuencia de la rotura de uno de sus filos (Fig. 6). Mediante el microscopio óptico se observó que incluso a fin de vida, la zona no afectada por la rotura sigue manteniendo su geometría inicial y presentando una buena agudeza del filo, similar a la de la herramienta nueva (Figs. 7 y 8).

**Figura 6.** Broca al final de la vida (taladrado de 8 series sin enfriamiento).

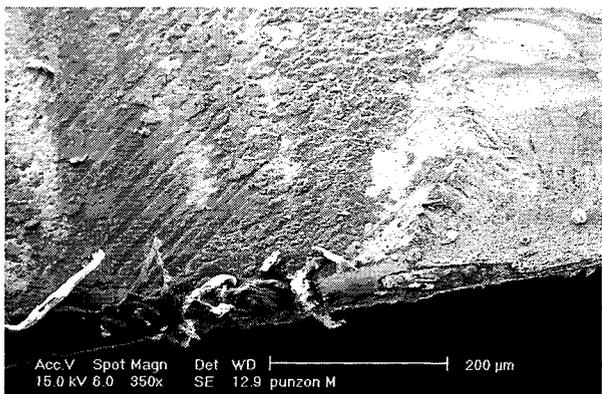
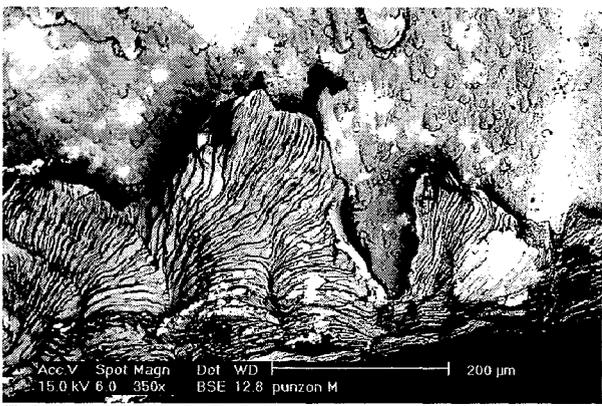
Por último, las figuras 9 y 10 son micrografías de la superficie de desprendimiento de la herramienta al final de la vida de la misma. El análisis de composición indica que la zona más clara corresponde al material de corte (pérdida casi total del recubrimiento). La zona oscura es aleación adherida, que también se observó visualmente.

**Figura 9.** Micrografía de la broca a fin de vida (zona del filo).

**Figura 10.** Micrografía de la broca a fin de vida (filo con gran cantidad de material adherido).
