INFORME FINAL DEL PROYECTO
“DIAGNÓSTICO DE LOS USOS Y NECESIDADES
ENERGÉTICAS DE LA POBLACIÓN DE LA
CAÑADA REAL GALIANA”

Autores: Jorge Martínez Crespo, Fernando Hernández Jiménez y
Ulpiano Ruiz-Rivas Hernando

Leganés, agosto de 2023

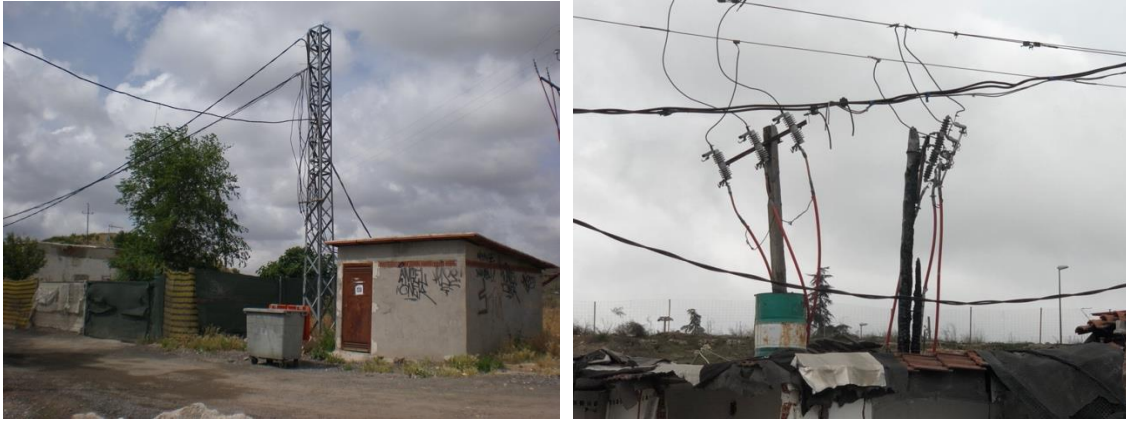
Figura 1. Conexiones eléctricas informales en la Cañada Real

Como investigación, se partía de un previsible escenario inicial de acceso generalizado a la red eléctrica mediante enganches irregulares (ver Figura 1) y un acceso subalterno a otras fuentes de energía alternativa (gas butano, generador diésel, biomasa, paneles fotovoltaicos...) en un entorno socioeconómico y de infravivienda como el señalado.

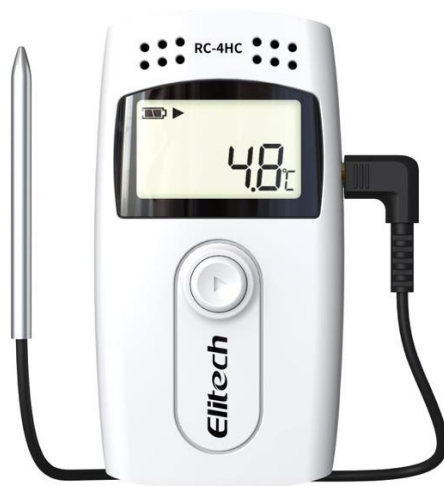
Figura 2. Termohigrómetro Elitech RC-4HC

Los datos ambientales en el interior de los hogares se adquirieron con un termohigrómetro Elitech RC-4HC (ver Figura 2) con precisiones de $\pm 1\text{ }^{\circ}\text{C}$ y $\pm 5\text{ \%HR}$.

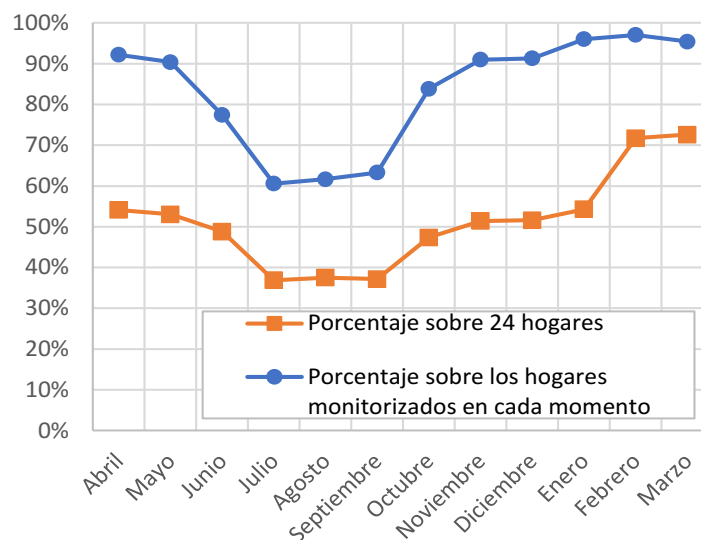
Figura 5. Porcentaje de medidas ambientales simultáneas durante el periodo de medida.

La organización de los datos por meses y estaciones se muestra en la Figura 5. Como se acaba de indicar, los sectores 2 y 3 se monitorizaron a principios de 2022, por lo que aportan medidas de un año completo, frente a los demás sensores que monitorizan desde principios o mediados de 2021. Por eso, el porcentaje de medidas frente al número total de hogares monitorizados y el tiempo total de monitorización, de dos años, aparece tan bajo. Para ver la incidencia de la pérdida de datos (no del inicio tardío de las medidas en los sectores 2 y 3, consecuencia de la desconexión de los sectores 5 y 6 que centró el trabajo durante el primer año) se incluye un porcentaje frente a hogares monitorizados en cada momento. Los meses de verano son los que están peor identificados por la mayor dificultad de acceso a las viviendas en estos meses. Sin embargo, el haber realizado las medidas durante dos años en un número importante de hogares permite una adecuada visualización de los comportamientos.

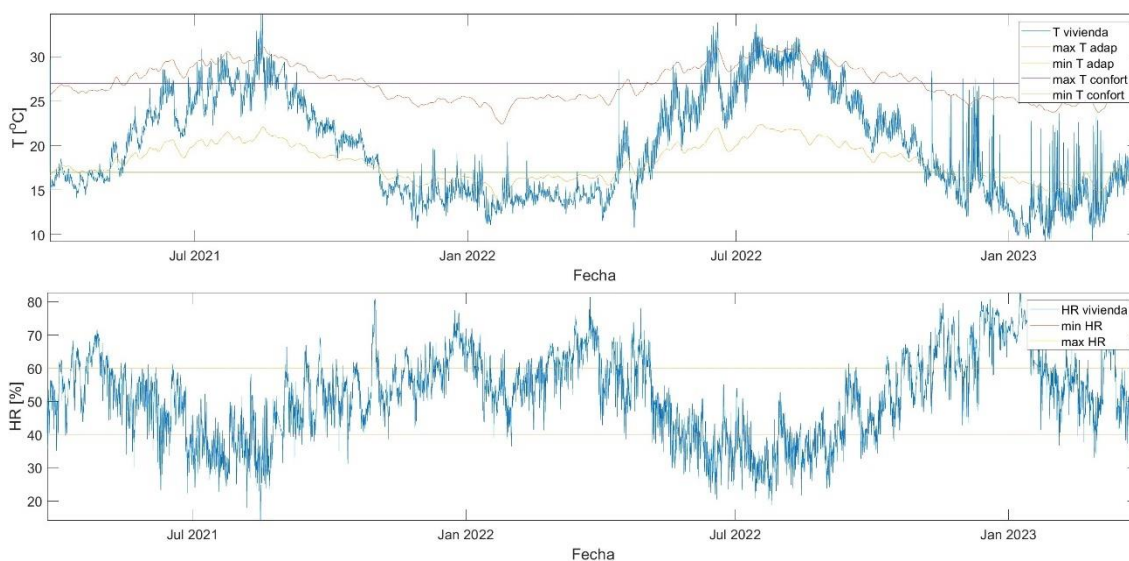
Figura 6. Histórico de temperaturas y humedades relativas en el interior de un hogar monitorizado entre abril de 2021 y marzo de 2023.

Un ejemplo de los datos recogidos para una vivienda, en un caso con un porcentaje de medidas válidas cercano al 100%, se recoge en la Figura 6.

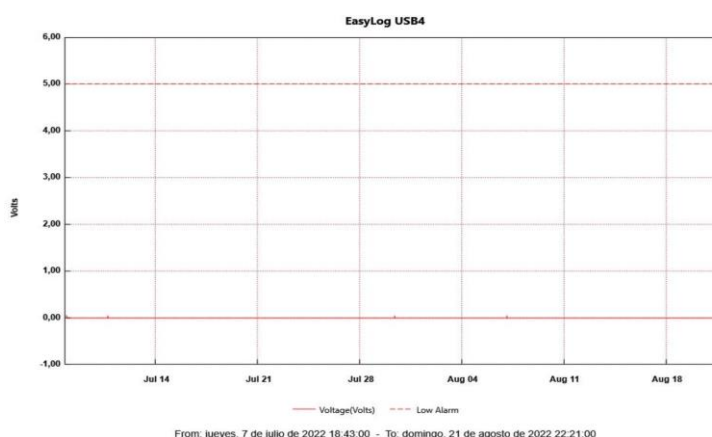
Figura 16. Disponibilidad de suministro eléctrico en el Sector 6. Ejemplo para el periodo 07/07/2022-21/08/2022.

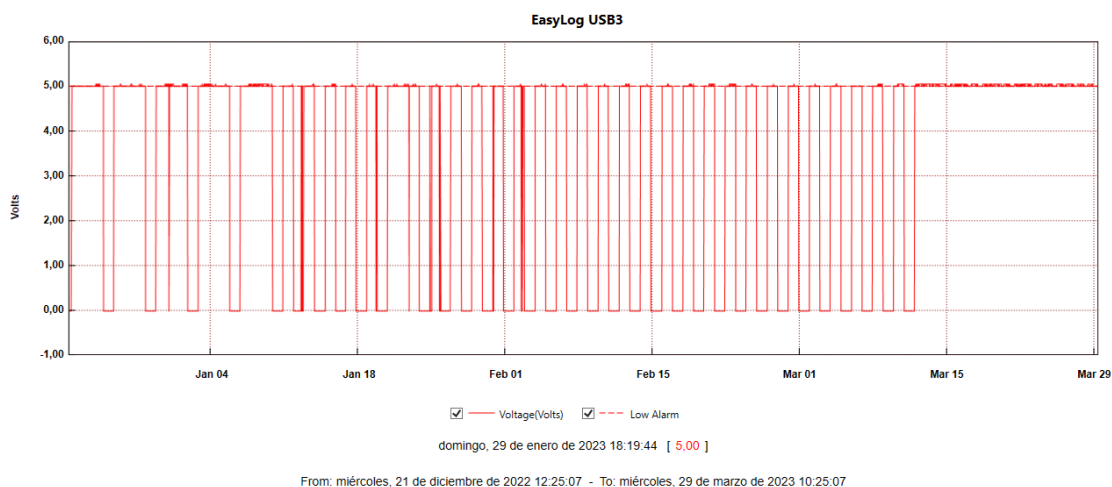
Figura 18. Disponibilidad de suministro eléctrico en una de las divisiones zonales del sector 5 de la Cañada Real en el periodo 21/12/2022-29/03/2023. Muestra cada 5 minutos.

A diferencia del Sector 6, en el Sector 5 se produjeron reconexiones y se mantuvo el suministro durante períodos cortos a lo largo de enero y febrero de 2021, pero los hogares solo pudieron depender de la electricidad durante un 16-18% del tiempo total. A lo largo de este periodo los hogares del sector comenzaron a organizarse para encontrar una solución que minimizara los daños. El barrio autoorganizó la gestión de su red de distribución local, disminuyendo la demanda global de electricidad siempre que fuera posible y, cuando fue necesario, repartiendo el suministro de energía entre 3 o 4 secciones (autodespacho), dejando una de ellas sin suministro, y rotando de una a otra después de unas horas, evitando así apagones de todo el sector al distribuir la carga eléctrica en el tiempo. Esto ha permitido a los residentes del Sector 5 vivir con acceso intermitente a la electricidad durante los períodos de alta demanda (invierno) y con acceso prácticamente completo (aunque todavía en condiciones de autogestión de carga) en períodos de demanda media y baja (ver Figura 17 y Figura 18, periodos de alta demanda, y Figura 19, periodo de demanda baja).

Los datos presentados en la Tabla 15 para el Sector 5 también muestran una reducción del tiempo sin suministro, de más del 80% antes de marzo de 2021 a menos del 40% después, lo que lleva a un período sin cortes en agosto de 2021. Desde entonces, como se ha citado, la autogestión comunitaria ha logrado evitar los cortes casi por completo. Los residentes del Sector 5 atribuyen este logro a la reducción natural y estacional de la demanda de electricidad en primavera y verano (no suele ser necesario establecer restricciones por tramos) y a la mayor conciencia del vecindario para evitar nuevos cortes de energía después de los cuales la reconexión sería incierta, dada la poca confianza generada en la actuación rápida de la compañía eléctrica. Aun así, los datos de sensores de 2021-2022 (no incluidos en la Tabla 15) indican que el Sector 5 reportó del 25 al 33% del tiempo sin energía durante los períodos de alta demanda (principalmente en invierno), aunque consisten en interrupciones planificadas bajo un cronograma controlado y previamente acordado (ver Figura 17 y Figura 18).

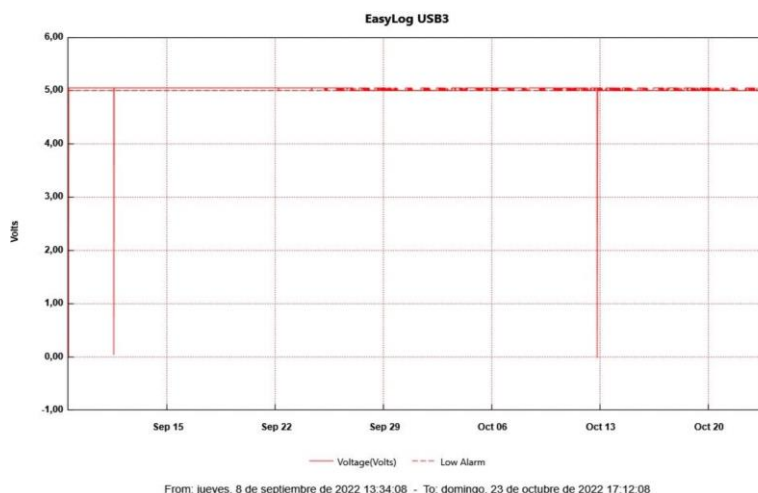
Figura 19. Disponibilidad de suministro eléctrico en el sector 5 de la Cañada Real en el periodo 08/09/2022-23/10/2022. Muestra cada 2 minutos.

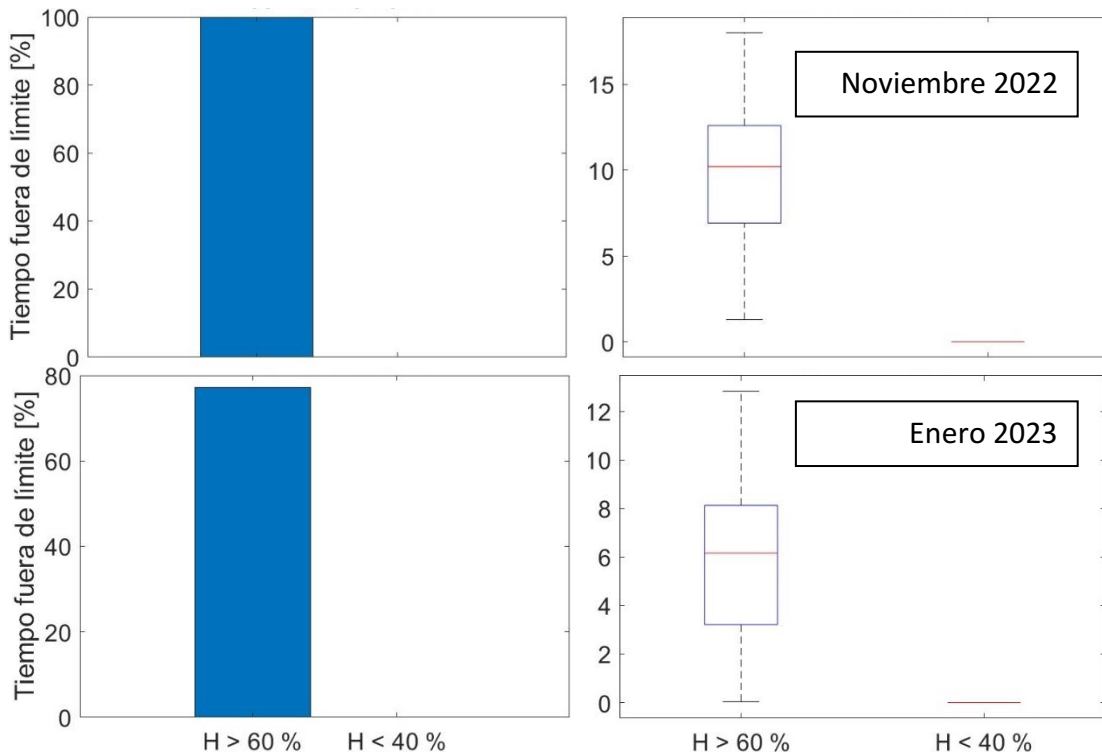
c) Vivienda en malas condiciones térmicas pero sin humedades importantes. Sector 2

d) Vivienda en malas condiciones y con humedades. Sector 2.

Los distintos gráficos en la Figura 21 muestran las diferencias de las dos viviendas que figuraban en la Figura 20 como representativas de malas condiciones de confort térmico (gráficos c y d). Se representan los porcentajes de tiempo fuera de las condiciones de humedad para confort térmico y la distribución de las diferencias de humedad relativa frente a los límites fijos impuestos (40% y 60%). Se incluyen datos para un mes muy húmedo (noviembre 2022) y para el mes más frío (enero 2023), que es el que se muestra en la Figura 20. Los datos muestran una lógica disminución de la humedad excesiva entre noviembre y enero, pero con valores globales mucho más altos, y una permanencia mayor de los mismos en el caso d), lo que permite suponer la existencia de humedades.

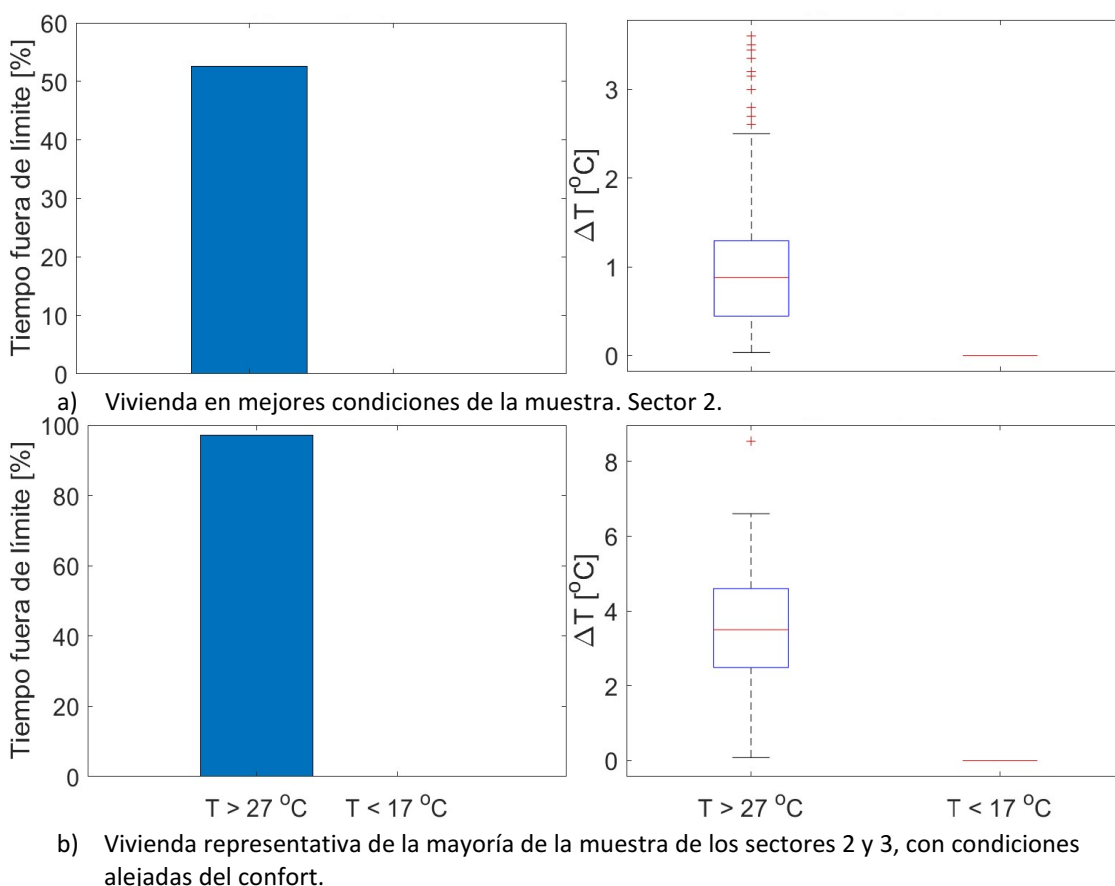
Figura 22. Porcentaje de tiempo fuera de las condiciones de confort térmico y distribución de las diferencias de temperatura entre las temperaturas registradas y los puntos de referencia de confort para diferentes hogares de los Sectores 2 y 3 en verano (julio 2022).

la vivienda. La Figura 22 ilustra dos ejemplos. El caso a) identifica a la única vivienda que consigue un cierto control de las temperaturas altas, al menos en relación con el resto de los hogares. Se trata de un hogar en el que, durante el mes de julio, las temperaturas están fuera de las condiciones de confort (por encima de 27 °C) más de la mitad del tiempo, con una mediana de las desviaciones de casi un grado y un máximo de algo más de 3 °C, es decir, temperatura máxima interior durante el mes de 30 °C y un 25% del tiempo por encima de 28 °C. Estas son condiciones de calor excesivo, fuera de ámbito de confort, pero se considera un “cierto control” en comparación con la situación descrita por el hogar (b), que representa un caso intermedio de todo el resto de los hogares monitorizados en los sectores 2 y 3. El ejemplo presentado identifica un hogar en el que las temperaturas están fuera de las condiciones de confort (por encima de 27 °C) casi la totalidad del tiempo (>95%), con una mediana de las desviaciones de casi 4 °C y un máximo de algo más de 8 °C, es decir, temperatura máxima interior durante el mes de 35 °C y casi un 50% del tiempo por encima de 31 °C. Estas son unas condiciones de calor extremas en el interior de las viviendas, que puede tener consecuencias en la salud de los habitantes.

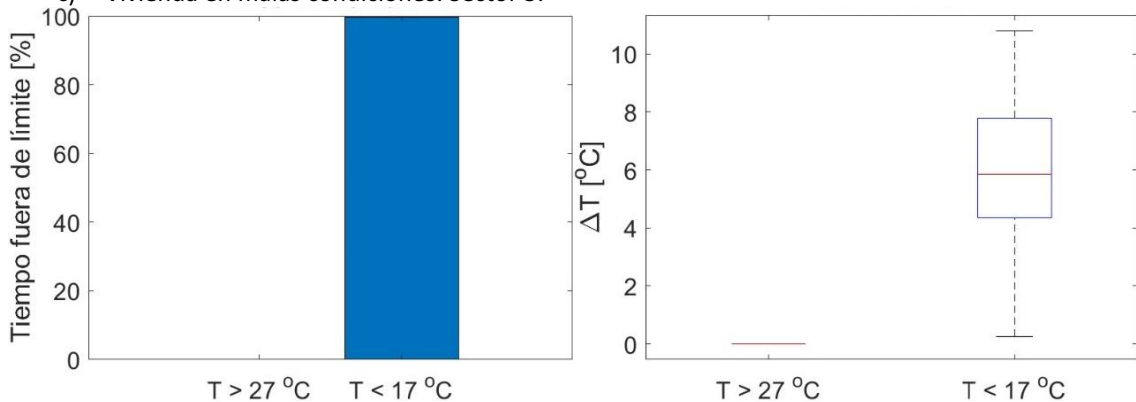
a) Vivienda en mejores condiciones de la muestra. Sector 5.

b) Vivienda representativa de viviendas en condiciones intermedias. Sector 5.

c) Vivienda en malas condiciones. Sector 5.

d) Vivienda en muy malas condiciones. Sector 5.

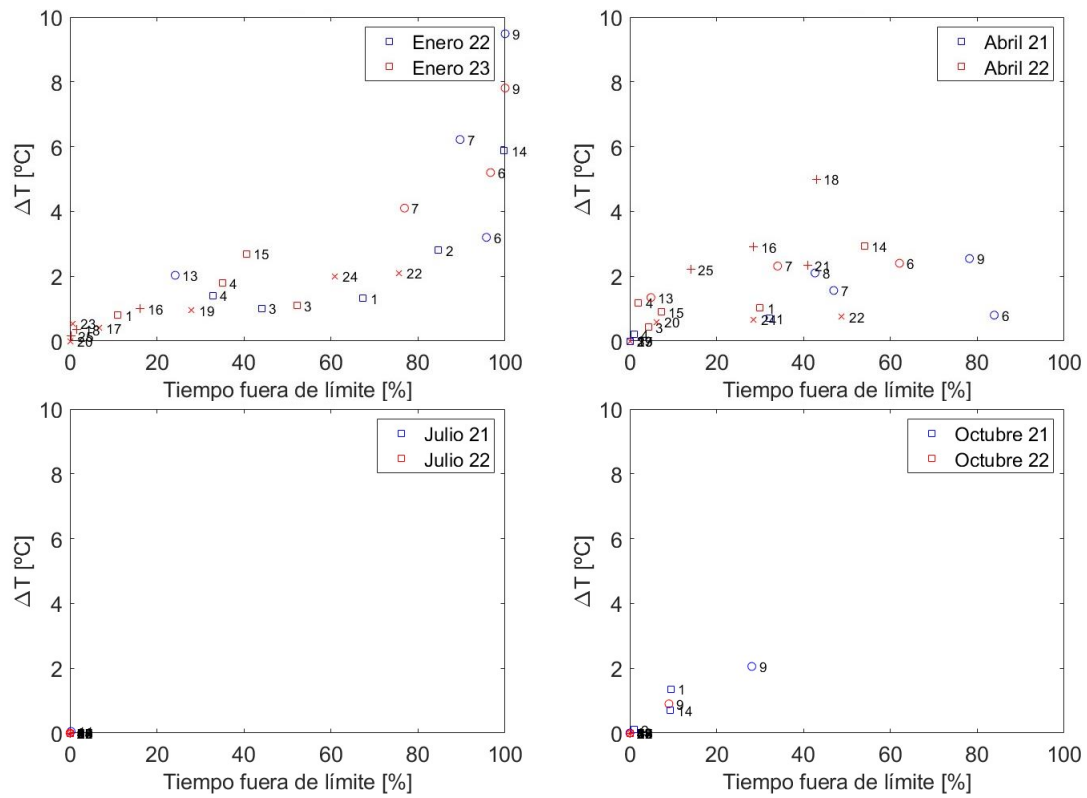
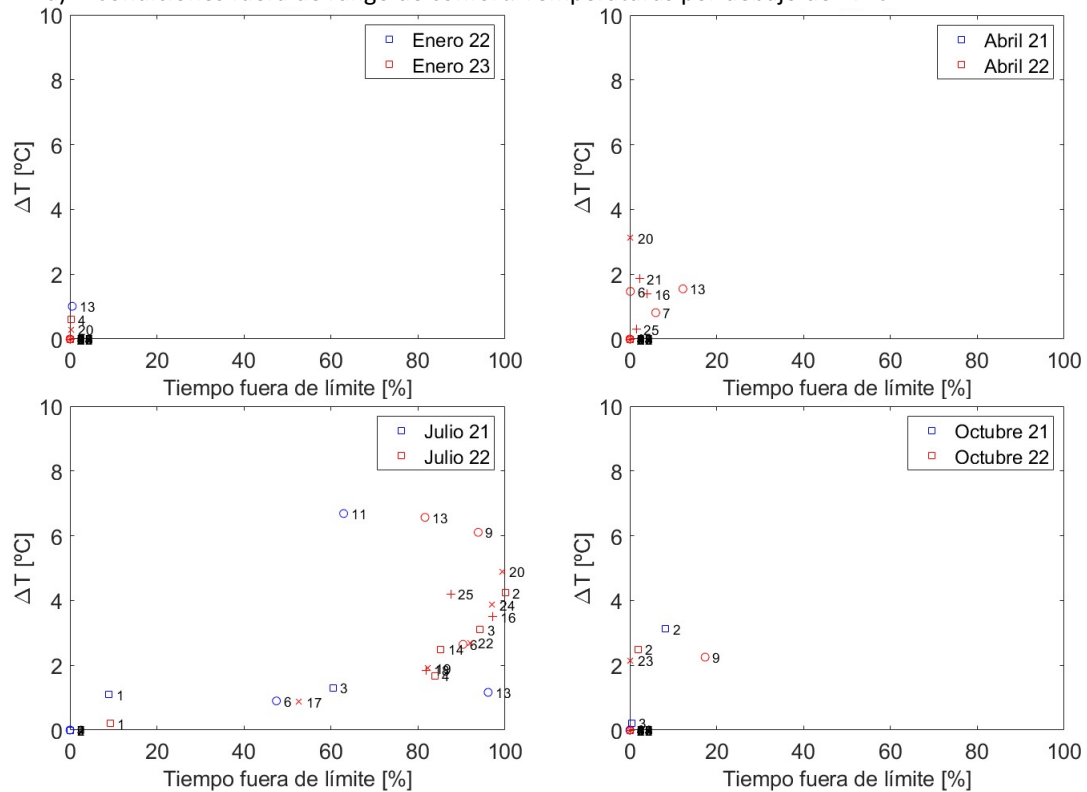
a) Condiciones fuera de rango de confort. Temperaturas por debajo de 17°C

b) Condiciones fuera de rango de confort. Temperaturas por encima de 27°C
